AZ. OSP. SAN GIUSEPPE MOSCATI

OGGETTO: Relazione stato impianto di trattamento acqua per dialisi installato presso il reparto di nefrologia e dialisi del P.O. di Solofra

3 Dialisi di Solofra

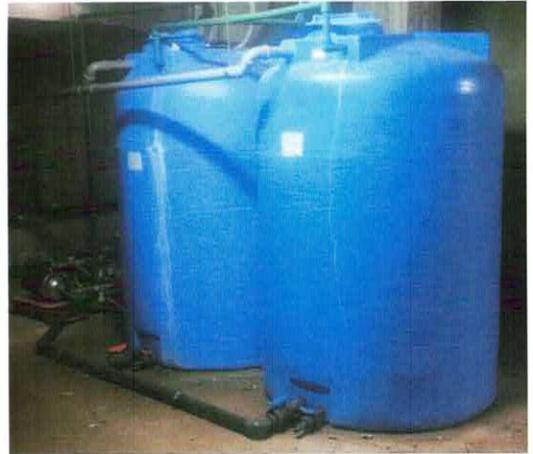
➤ **Serbatoio di accumulo e gruppo autoclave:** relativamente a questa parte dell'impianto, l'unica parte critica è il gruppo autoclave, ultimamente si è rotta la scheda elettronica e il fornitore ci ha comunicato che non dispone più delle parti di ricambio. L'intero sistema presenta un'usura abbastanza critica data dagli anni di funzionamento. Si consiglia la sostituzione dell'intero gruppo autoclave con un sistema di ultima generazione a frequenza variabile (Inverter).

- 1) la biosmosi e relativo quadro elettrico di controllo per le quali non possiamo più garantire la disponibilità dei ricambi e di conseguenza la continuità del servizio qualora si dovessero presentare problematiche irreversibili.
- 2) Il gruppo autoclave, attualmente fuori servizio, in quanto il produttore non dispone più della scheda elettronica del quadro, parte importante, in quanto senza di essa tutta la gestione automatica dello stesso viene meno.

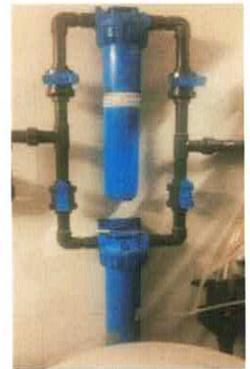
➤ **Microfiltrazione da 20 micron:** doppia filtrazione a doppia cartuccia per singolo elemento. Il sistema è perfettamente funzionante e non risultano problemi. Dichiariamo la disponibilità di tutte le parti di ricambio necessarie al corretto funzionamento.

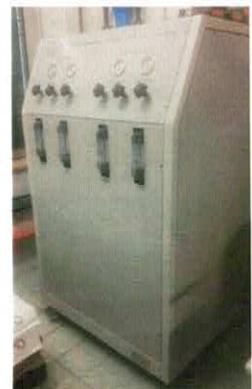
➤ **Biosmosi:** la Biosmosi attualmente installata è quella originale modello Kosmed HF1500. Considerando che lavora da oltre 20 anni e che la vita media stimata per questa tipologia di apparecchiature è di circa 10-15 anni è arrivata a fine vita, pertanto si consiglia la sostituzione. Inoltre, essendo una apparecchiatura oramai vetusta, non disponiamo di tutte le parti di ricambio. In questi anni per poter garantire il regolare servizio, abbiamo dovuto adattare parti dell'impianto modificando le tubazioni e inserendo componenti nuovi.

Alla luce di quanto sopra consigliamo la sostituzione della biosmosi con una tecnologia di ultima generazione al fine di garantire la continuità del servizio negli anni avvenire.
